事例

3-05

ひじりがはな
 新潟県柏崎市米山町聖ヶ鼻における切土斜面に現れた正断層

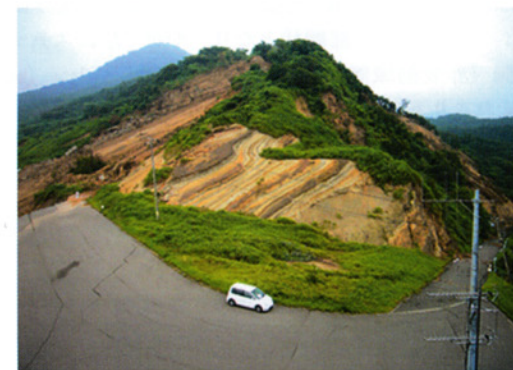
図3.20
地震発生直後の状況

右奥がAブロック、左上部がDブロック。写真中央上部の灌木帯部分に断層が出現した。

2007年7月に発生した新潟県中越沖地震では、震源から約30km南西方の柏崎市米山町聖ヶ鼻で地すべりが群発した。地すべりが発生した斜面は新第三紀中新世後期の堆積岩からなる聖ヶ鼻層で構成されており、緩く日本海側に傾斜している。このため流れ盤斜面では層理面に沿ったすべりが発生し、移動土塊の大半が海岸まで流出して層理面が広く露出した(図3.19)。この流れ盤斜面西端の道路脇には地震発生前から砂岩優勢の砂岩泥岩互層が広く露出しており(図3.20)、地すべり斜面を含めた周辺域にも注目すべき断層は認められていなかった。しかしながら、この露頭から南東方向に向かって延びる尾根上の不安定岩塊を除去するために排土が行われたところ、切土法面に見事な断層が出現した(図3.21)。破碎帯幅は40～50cmでありNW-SE走向でSW側に急傾斜しており、岩相の対比から正断層である。断層の上盤は、よく観察すれば多少の「傷」が見られるものの、下盤とはほとんど変わらない整然とした地層であり、一見したところテクトニックな断層のように見えた。
