〔104〕 見かけの活断層—岩石が膨張してできる断層—

〔101〕 衝上断層

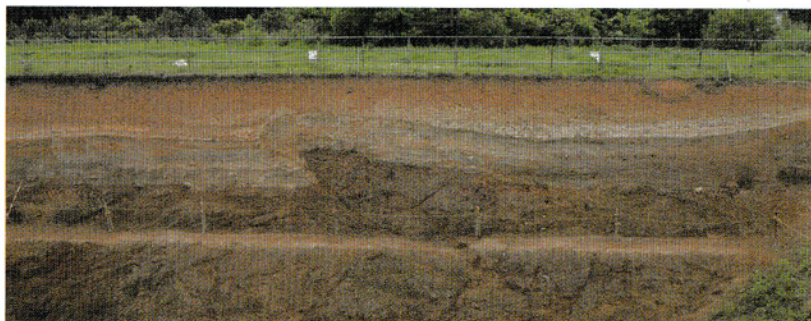
*209 東通原子力発電所の敷地に現れた“活断層”

*209は、東北電力(株)の東通原子力発電所の敷地に現れた“活断層”です。活断層は、最近の地質時代に繰り返し活動し、将来も活動する可能性のある断層のことです。最近と言うのは、200万年あるいは数十万年程度が考えられています。下部の茶色い部分は岩盤で、その上の灰色と黄褐色の部分はそれを覆う第四紀後期の地層です。右側の岩盤が左の岩盤の上に突き上げるように乗り上げ、上の地層もずらしていることがわかります。誰が見ても立派な活断層に思えるでしょう。ところが、じっくり見ると、おかしなことに気が付きます。まず、岩盤の上面は、断層のすぐ近くでは1m近くずれています。そこから離れると断層の右側でも左側でも同じ高さになり、ずれていません。また、この断層は岩盤内部では単なる割れ目ではほとんど破碎帯を伴っておらず、右下に追跡すると消滅してしまうのです。この断層近傍の岩石が膨張して、節理面のところでは岩盤が拘束されていないので、逆断層のようなずれが生じたとか考えられません。もともと下に続かない、「根のない断層」は活断層ではありえないのですが。

もう一つ、この断層のおかしな点は、横にもつながらないことです。*210で向かって左側の切り取り面に、*209にある岩盤のずれが見えますね。ところが、この断層は、その延長方向にあたる右側の面にはないのです。そこでは岩盤は多少膨張したとしても、反対側の面のような節理がないために、地層のずれが生じていないのです。

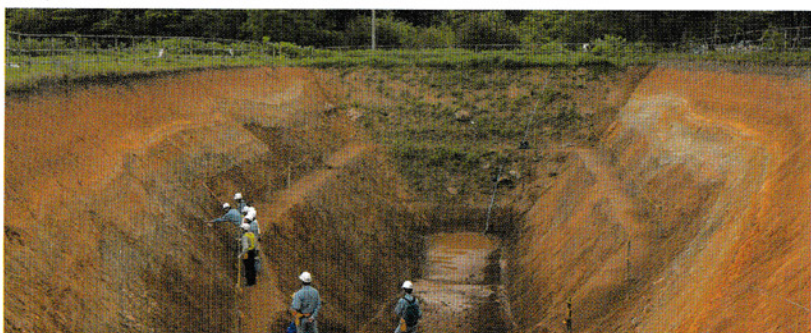
*210 トレンチの反対側に続かない“活断層”

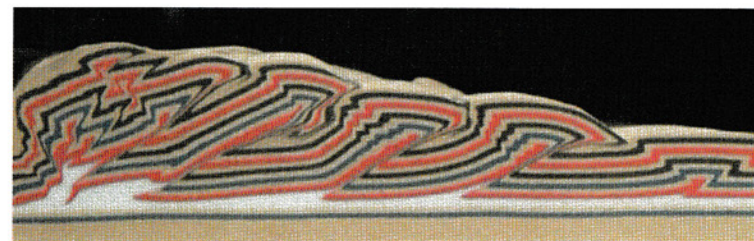
*204 地層の付加に伴う構造モデル実験 (写真提供：山田泰広)

日本列島には、関東地方から九州まで続く中央構造線と呼ばれる大断層があり、それよりも北側が内帯、南側が外帯と呼ばれています。外帯には、秩父帯および四万十帯と呼ばれる地帯が広く広がっており、それぞれ、ジュラ紀と白亜紀から新第三紀に日本列島に付加した地層 (付加体) が分布しています (*203)。これらの時代には、南から海洋プレートが日本列島の下に潜り込んでおり、その時に、海洋プレートの上や海溝に堆積していた地層が日本列島の下に付加されました。このような地層を付加体と呼びます。付加体には、*204のモデル実験にあるように、日本列島側に傾斜する多数の断層が形成されています。これらの断層は、断層の上側の層 (上盤) が下の層 (下盤) の層の上に突き上げるような形態のずれを伴うため、衝上断層と呼ばれます。
